N/REF : STO-23-400 - DIAG - A - Ville de SGL - Audit structure Bonnenfant - Saint-Germain-en-Laye

## Audit structure Bonnenfant - Saint-Germain-en-Laye

Edifice : 30 - 34 rue Bonnenfant  
78100 Saint-Germain-en-Laye

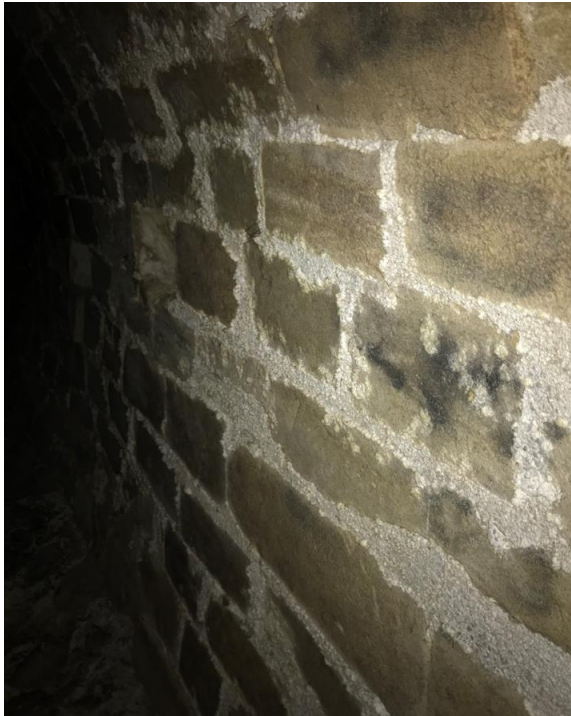
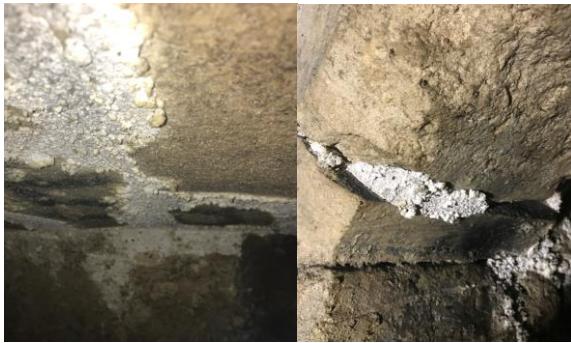
3 - 3U	<p>Les relevés d'humidités réalisés au niveau de l'intérieur de la galerie souterraine (R-2) sont élevés (de l'ordre de 89%).</p> <p>Ce taux d'humidité important et probablement des cheminements d'infiltration des eaux de ruissellement, sont à l'origine de la présence généralisée de salpêtre sur une surface importante des murs et voûtes du sous-sol (avec une intensité différente suivant les zones du sous-sol) notamment au niveau des joints des maçonneries.</p> <p>Le taux d'humidité relative dans l'air important participe à la formation du salpêtre par le phénomène de condensation par l'eau contenue dans l'air du sous-sol sur les surfaces des galeries. De plus les renforts béton armé (cintres BA) sont également mouillés au touché.</p> <p>Ces phénomènes, au travers d'une étape de lixiviation du mortier du joint conduite à un délitement généralisé des joints et donc à une perte de stabilité des voûtes.</p> <p>Il est déjà constatable un certain nombre de manques de joint et un re-jointement est à prévoir au minimum.</p>

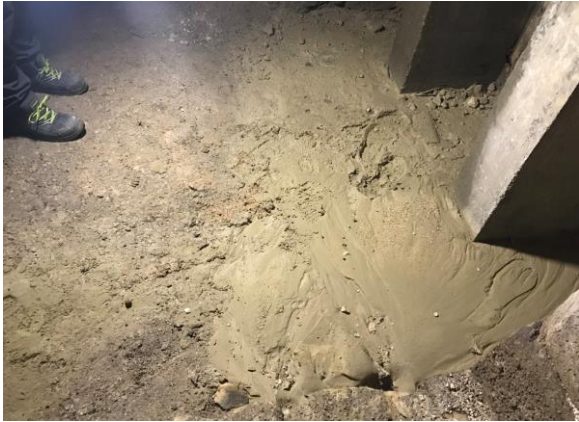
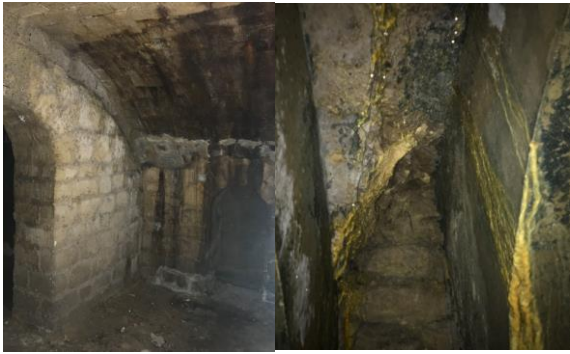
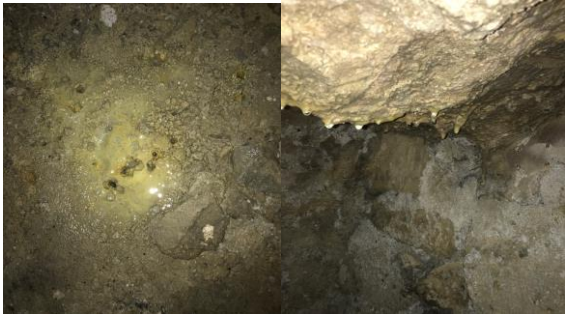
<p>3U</p>	<p>Multiple zones d'infiltration d'eau provenant des couches supérieures au-dessus des voûtes (avec une intensité / flux d'infiltration plus ou moins importants suivant les zones).</p> <p>L'origine des infiltrations d'eau n'est pas connue (fuite de canalisation, remontée nappe, pluie, absence ou dégradation de l'étanchéité des voûtes, ...). Néanmoins, l'hypothèse la plus probable au vu de l'étendu des infiltrations, leurs zones d'intensité plus importantes concentrées au-dessus de la cour intérieure et des périodes de pluies des mois précédents l'intervention de novembre 2023, il semble que l'origine proviennent du ruissellement des eaux de pluies arrivant depuis la surface.</p> <p>Par endroit, ces infiltrations ont commencé à engendrer des désordres plus importants, à savoir :</p> <ul style="list-style-type: none"> <li>- Terrains / sols à l'intérieur du niveau SS-2 gorgés d'eau (entraînement de fines dans le terrain),</li> <li>- Délitements des joints,</li> <li>- Chutes de blocs de pierre des voûtes,</li> <li>- Traces de coulures et d'infiltrations passées.</li> </ul> <p>Les infiltrations d'eau sont très néfastes vis-à-vis des constructions voûtées maçonnées et peuvent aller jusqu'à leur effondrement (cf. explication page précédente).</p> <p>Ce point est donc à traiter dès que possible avec une vigilance et une attention particulière.</p>

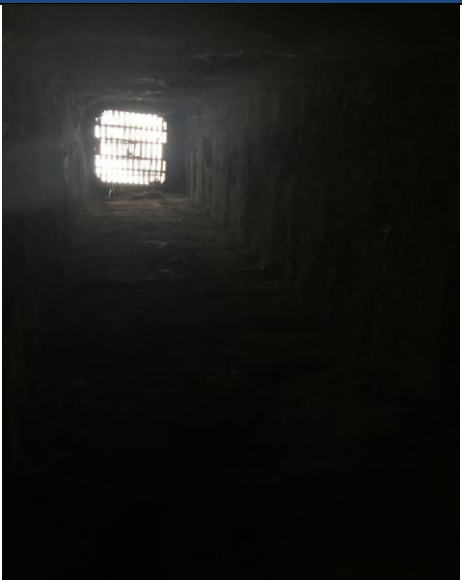
<p>2E</p>	<p>Présence d'un regard donnant sur la cour intérieure.</p> <p>Ce regard permet l'aération, en partie de la galerie néanmoins cela ne semble pas suffisant au vu des désordres liés à l'humidité visible (salpêtre notamment) et au vu du taux d'humidité ambiant d'un niveau supérieur à 80%.</p> <p>De plus, la conception de ce regard ne limite pas la pénétration d'eau provenant des niveaux supérieurs (parking) - absence de chapeau par exemple. Ceci pouvant causer des désordres plus importants allant jusqu'à la déstabilisation des voûtes.</p>
<p><b>Ensemble galerie</b></p> <p>Spécifiquement au niveau des zones localisées ci-dessous</p>

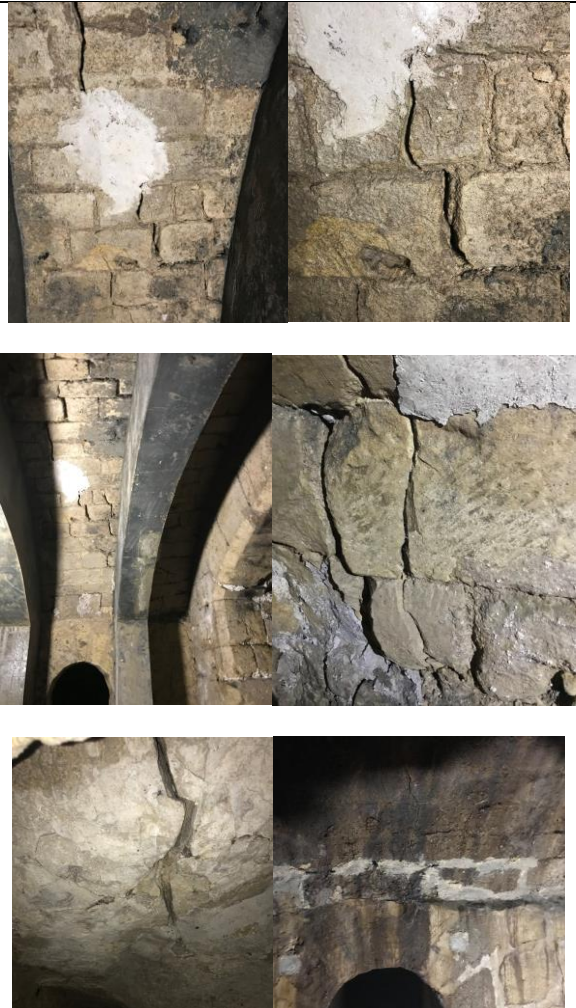
<p>3 - 3U</p>	<p>Présences de multiples fissures au niveau des voûtes (en pieds et en clés de voûtes également) aux ouvertures variables.</p> <p>Ces fissures sont localisées à la fois dans les zones où des renforts en béton armés ont été installés mais aussi dans des zones non renforcées.</p> <p>Ces fissures suivent les joints des maçonneries et par endroits traversent le matériau pierre.</p> <p>Ces fissures peuvent être à l'origine de l'évolution des galeries au fil des ans, des exploitations et de leur état de conservation.</p> <p>Des témoins au plâtres semblent avoir été mis en place néanmoins aucune information sur leur date initiale n'est présente et/ou leur suivi.</p> <p>Ces fissures dénotent de problèmes structurels ponctuels dont l'origine reste à déterminer (tassements du sol, décompaction du terrain d'assise du fait des infiltrations d'eau de ruissellement, ...).</p>

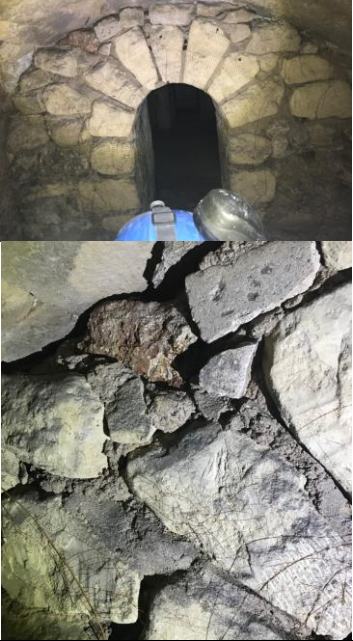
<p>3 - 3U</p>	<p>Colonisation végétale (racines) destructurant localement la maçonnerie.</p> <p>Délitements des joints (cf. explication ci-dessus) causant l'instabilité de quelques blocs de pierre du pied droit/refend.</p>
<p><b>Ensemble galerie</b></p>

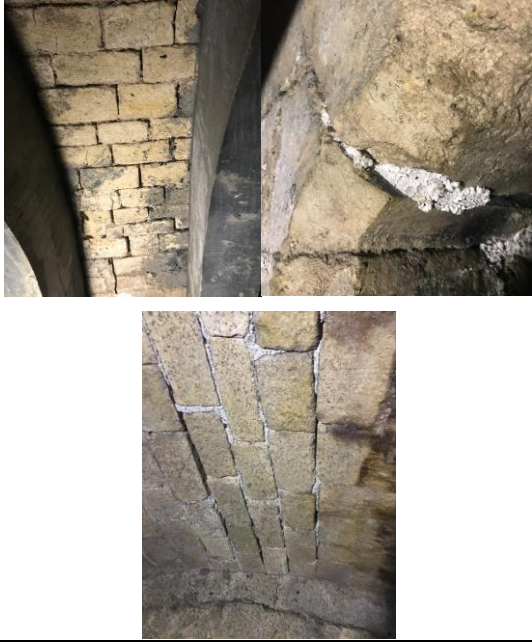
<p>3 - 3U</p>	<p>Délitement des joints causés en partie par l'humidité abondante du sous-sol et par les infiltrations actives/ruissellement provenant fort probablement des niveaux supérieurs.</p> <p>Le salpêtre semble s'être ensuite intercalé dans ces espaces/interstices laissés libres par les délitements (cf. explication ligne 1 tableau).</p>
<p><b>Parcelle supposée voisine</b></p> <p>Hors périmètre mission</p>

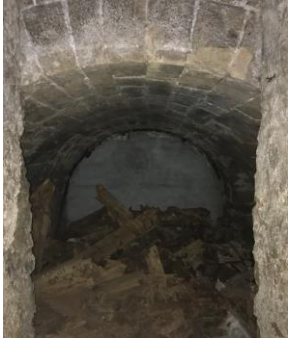
<p>3U</p>	<p>Les éléments bois de cette partie de voûte semblent s'être effondrés.</p> <p>Il est difficile de statuer sur l'origine et le rôle de ces éléments bois. Ainsi, par sécurité cette zone est considérée comme dangereuse.</p> <p>Il est assez probable que ces éléments bois couchés sur le sol aient été des éléments de cintrage de stabilisation de la voûte (renforcement de voûte inopérant). Cette partie des galeries n'est pas dans le périmètre de la mission mais devra être analysé par ailleurs.</p>

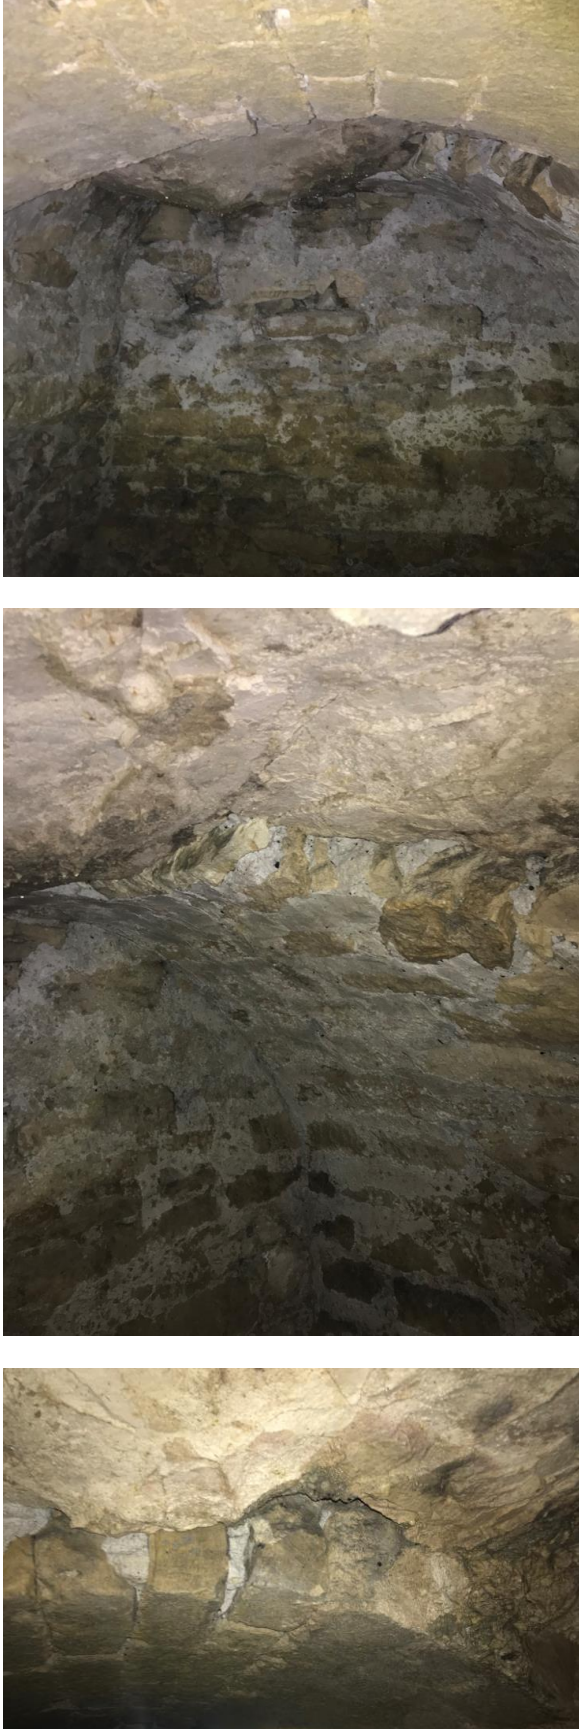
<p>3U</p>	<p>Les investigations ont permis d'observer une zone singulière caractérisable par : une voûte partielle n'allant pas jusqu'au bout de la salle, de multiples blocs de pierre constituant la voûte tombée, des infiltrations/ruissellement, du salpêtre et une probable pierre/rocher ou autre visible en ciel de voûte en fond de salle.</p> <p>Toutes ces observations (hypothèses les plus probables) amènent à penser qu'une partie de la voûte est tombée et qu'elle a été réparée ou bien que la présence du rocher/bloc de pierre a conduit à l'arrêt du creusement.</p> <p>Ce désordre est à considérer avec la plus grande attention et la plus grande vigilance car si la situation ne semble pas encore avoir provoqué l'effondrement total de la voûte de cette salle (par stabilisation circonstancielle - arrangement naturelle), l'étalement (voire comblement) de cette partie de galerie est à faire au plus vite.</p> <p>Le risque majeur de cette pièce est de voir l'ensemble de la voûte s'effondrer provoquant ensuite une réaction en chaîne avec l'effondrement d'une partie des terrains supérieurs (fontis).</p> <p><i>Nota : peu de blocs de pierre ont été observé sur le sol dans cette pièce paradoxalement.</i></p>

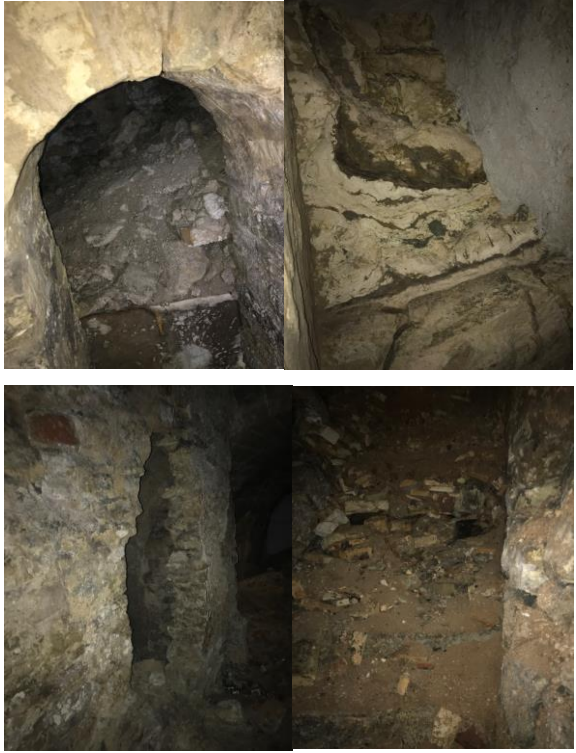
<p>3U</p>	<p>Cette zone semble avoir subi un effondrement partiel des voûtes et/ou d'un escalier maçonné (volontaire ou non).</p> <p>Un voile maçonné semble également avoir été déposé pour créer un passage entre 2 salles.</p> <p>De manière globale, cette éboulement (intentionnel ou non) redistribue les contraintes et modifie le schéma initial des structures.</p> <p>Une reprise structurelle est à prévoir.</p>
<p>Zones ponctuelles galeries</p> <p>Linteaux métalliques en cours de corrosion (i3)</p>

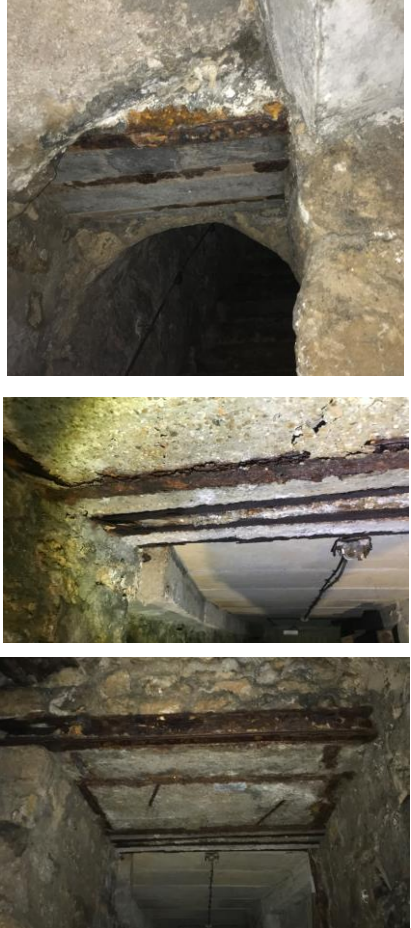
<p>3U</p>	<p>Présences de linteaux métalliques présentant une corrosion avancée et feuilletante (i3).</p> <p>Il est préconisé de reprendre ces profilés / remplacer par des profilés métalliques INOX.</p>

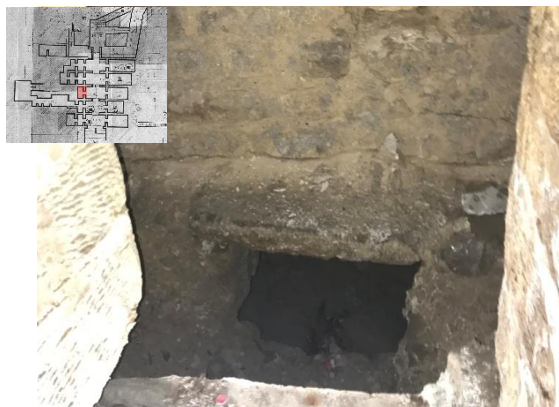
Figure 20 : Cavité repérée lors des investigations visuelles - Plancher bas galeries souterraines - PH SS-2

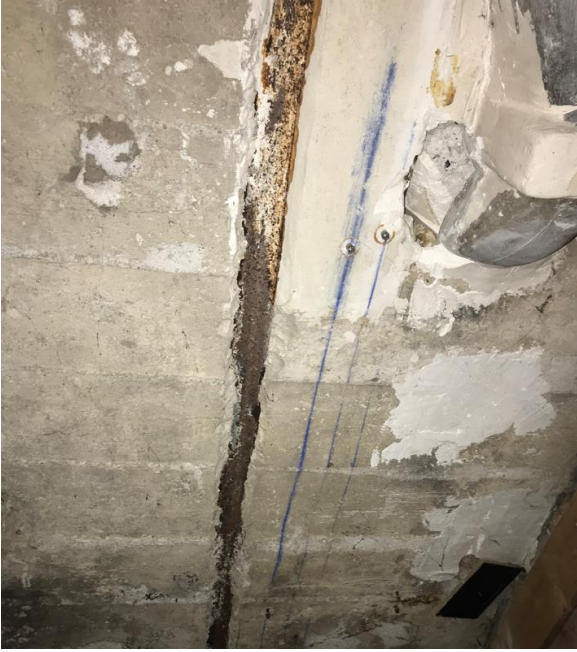
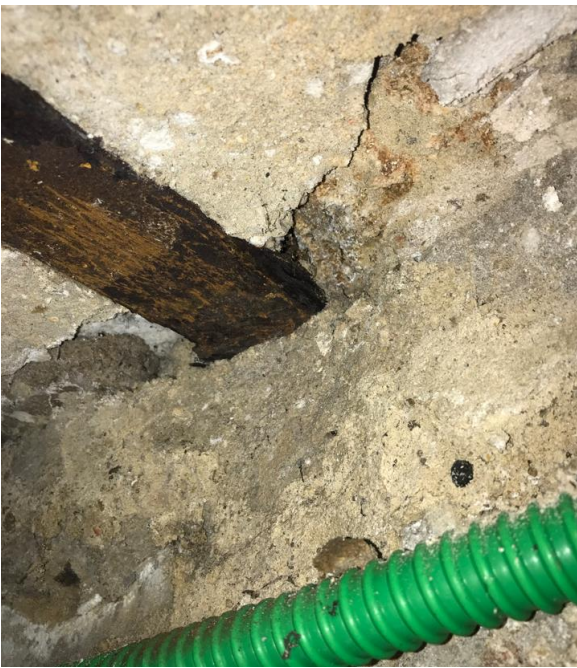
<p>2 - 3</p>	<p>Les planchers métalliques avec hourdis (nature inconnue) semblent présenter un indice de corrosion variable en partie courante et sur appui.</p> <p>Pour les zones investiguées (sous-face des profilés notamment) accessibles et visibles, il semble que les profilés en partie courante présentent un indice de corrosion i2 à i3 et sur appui i3 voir plus.</p> <p>Ainsi, il est préconisé de traiter (mode opératoire synthétique) les poutrelles suivant leur indice de corrosion, à savoir :</p> <p><u>Indice de corrosion i2</u></p> <p>Mise à nu du profilé si nécessaire (curage faux-plafond par exemple) ; Décapage de la sous-face des profilés (sablage ou autre méthode) ; Passivation des profilés métalliques.</p> <p><u>Indice de corrosion i3</u></p> <p>Mise à nu du profilé si nécessaire (curage faux-plafond par exemple) ; Décapage de la sous-face des profilés (sablage ou autre méthode) ; Passivation des profilés métalliques ;</p> <p>ou bien</p> <p>Mise en place de profilés métalliques en remplacement des profilés métalliques ne présentant plus la section nécessaire pour reprendre les sollicitations qui lui sont appliquées.</p>

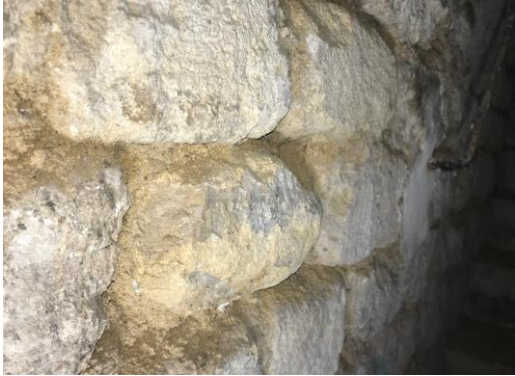
<p>2</p>	<p>Une partie des voiles maçonnés présentent des joints en cours de délitement.</p> <p>Il est préconisé de reprendre les joints en cours de délitement, permettre l'aération du niveau de sous-sol et traiter si nécessaire l'étanchéité du niveau afin de limiter la réapparition de ces désordres.</p>
<p>Sous-sol partie voûtée</p> <p>Escalier d'accès aux galeries souterraines du niveau SS-2</p>

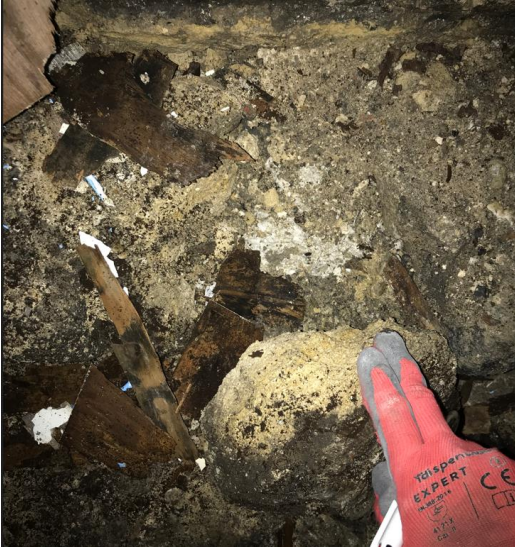
<p>3U</p>	<p>Les marches de l'escalier maçonné localisé ci-avant présentent des désordres de type - marche en pierre rompus provoquant par conséquent l'instabilité des marches et un risque de chute.</p> <p>Ainsi, il est préconisé de reprendre dans les règles de l'art les marches instables.</p>
<p>Sous-sol partie voûtée</p> <p>Chaufferie</p>

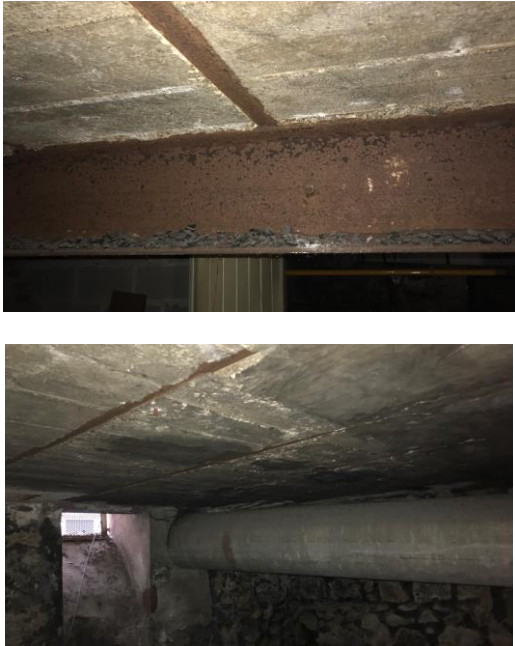
<p>2</p>	<p>Poutre principale métallique et poutrelles secondaires métalliques - corrosion i1-i2</p> <p>Cf. préconisation page précédente.</p>

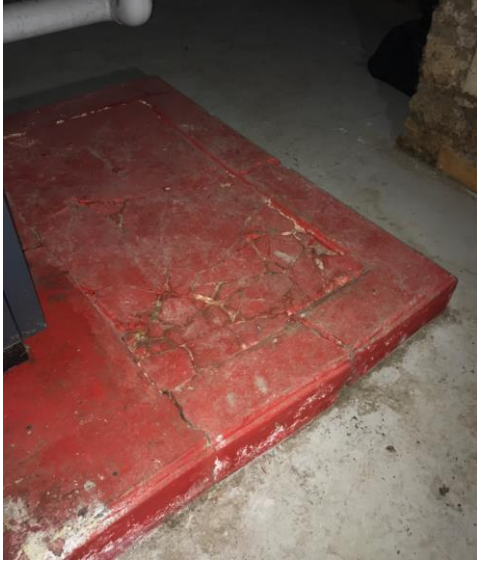
<p>2</p>	<p>Dalle / recharge BA support de machinerie fissurée.</p> <p>Prévoir, si nécessaire, la reprise de la dalle support des machineries de la pièce afin d'assurer la bonne répartition des charges sur le plancher bas.</p>
<p>Sous-sol partie voûtée</p>

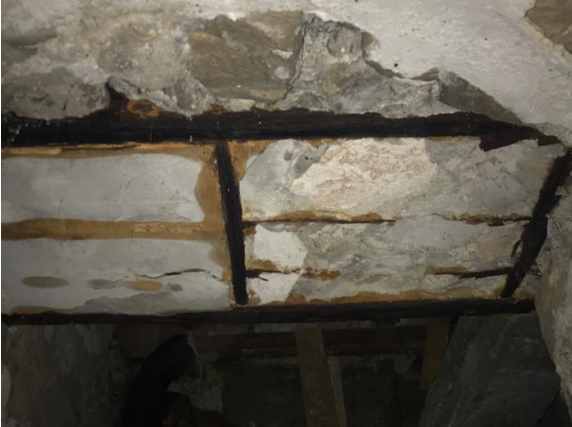
<p>3U</p>	<p>Linteau métallique présentant une corrosion feuilletante (indice de corrosion i3+).</p> <p>Prévoir le remplacement du linteau dès que possible.</p>
<p>Sous-sol partie voûtée</p>

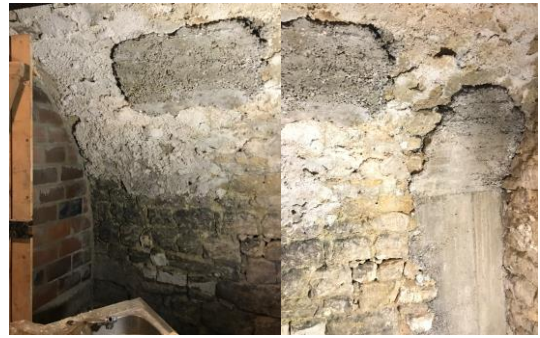
<p>3U</p>	<p>Présence de rebouchage béton à la naissance d'une voûte probablement ayant été réalisé par un particulier afin de combler la chute de pierre constituant la voûte (reprise non réalisée dans les règles de l'art) n'assurant pas une parfaite distribution des efforts.</p> <p>Il est préconisé de reprendre ce point là par un confortement adapté.</p>

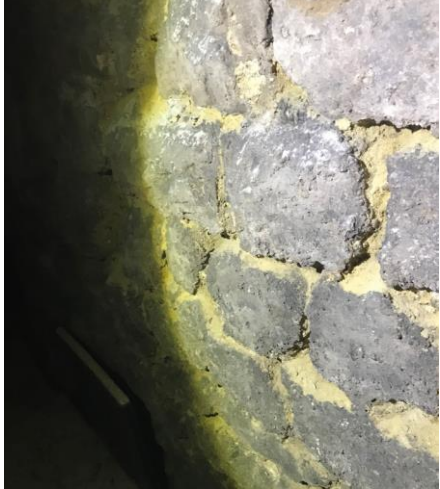
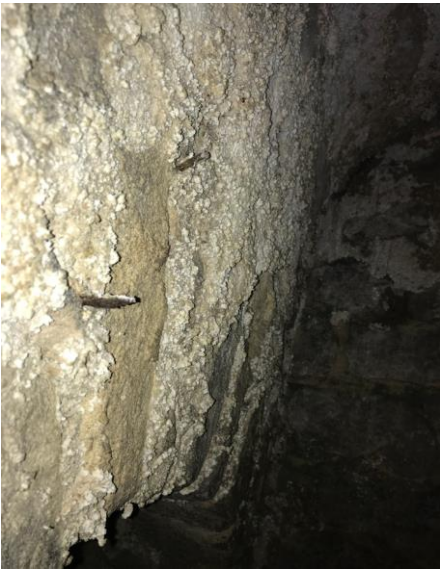
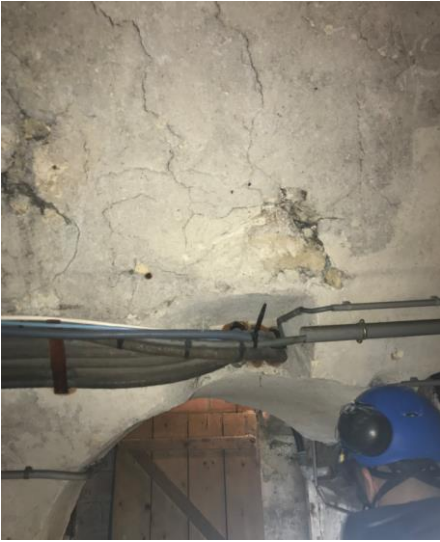
<p>3</p>	<p>L'ensemble des investigations visuelles dans les zones visibles et accessibles des parties voûtées du SS-1 ont permis d'identifier les désordres type ci-dessous (rejoignant en partie les phénomènes décrits dans le cadre de l'audit du SS-2) :</p> <ul style="list-style-type: none"> <li>- Présence de salpêtre,</li> <li>- Délitement de joint,</li> <li>- Fissures.</li> </ul> <p>Contrairement au sous-sol -2 et du fait que cette partie du sous-sol-1 semble se situer sous le niveau RDC (sous le bâtiment), il ne semble à première vue pas avoir d'infiltration depuis le ciel des voûtes. Néanmoins, cela est probable depuis les parois verticales des voûtes.</p> <p>Ainsi, il est préconisé de traiter l'étanchéité des voûtes, procéder aux renforcements nécessaires (cintrages bois/BA/métalliques, reprendre les joints délités, régler les problématiques d'humidité du niveau et traiter l'aération en permettant une circulation de l'air dans l'ensemble du niveau, ...).</p>

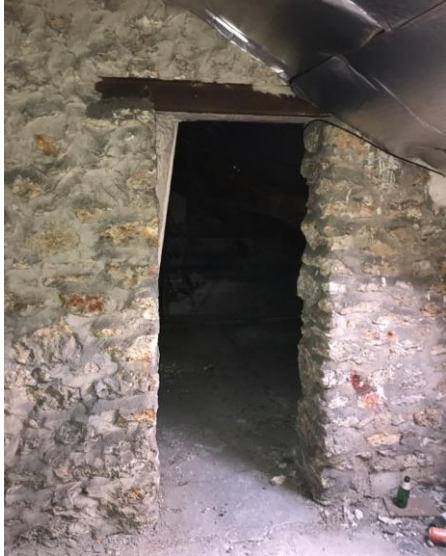
<p>2</p>	<p>Linteau métallique corrosion i1</p>
<p><b>Combles</b></p> <p>Demi-fermes bois</p>

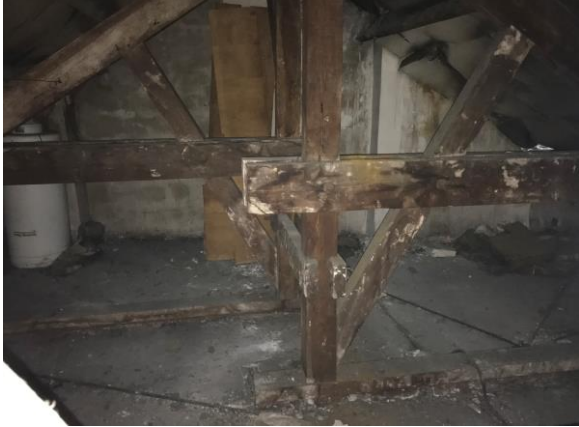
<p>2</p>	<p>Les observations ont mis en évidence une structure de charpente présentant des demi-fermes bois associées à des demi-refends maçonnés (refends pignons) ou bien deux demi-fermes bois non alignés.</p> <p>Dans le cadre d'investigations complémentaires de type diagnostique, il est recommandé, si nécessaire, de vérifier ce point-là (exemple : vérifier si entrant continu ou non, vérifier comment se repose les demi-fermes bois, vérifier le comportement de ces files vis-à-vis des efforts horizontaux et si des tirants sont nécessaires, ...).</p>
<p><b>Combles</b></p> <p>Cage escalier accès aux combles</p>

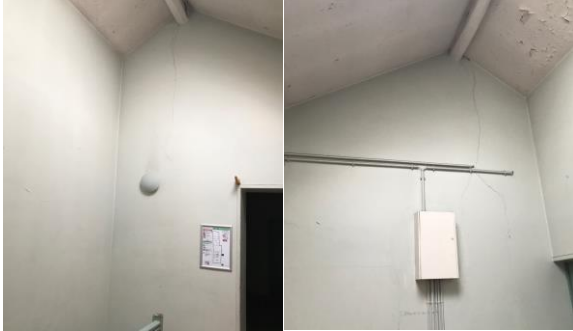
<p>2 - 3</p>	<p>Présence de fissures sur refends maçonnés au niveau de l'appui d'une panne faitière bois sur deux voiles.</p> <p>Il est préconisé de vérifier l'origine (manque de tirant, tassement, ...) et l'évolution de ces fissures par un diagnostic structure complémentaire afin d'adapter le confortement associé si nécessaire.</p>

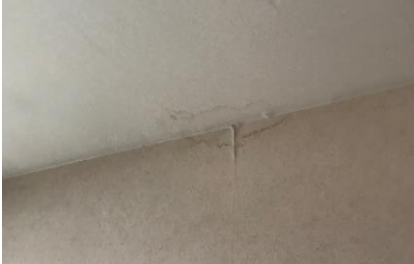
<p>2</p>	<p>Traces d'infiltration actives ou passées au niveau du plancher haut du logement des combles.</p> <p>Il est préconisé de vérifier si l'infiltration est toujours active et nécessite une reprise ponctuelle.</p>

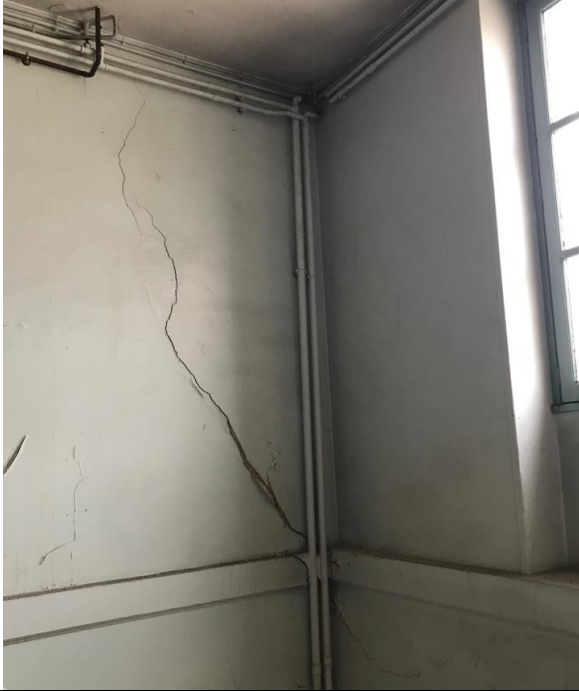
<p>A définir en fonction de l'origine du désordre</p>	<p>Fissuration d'un voile de refend de la cage d'escalier n° 30.</p> <p>A vérifier par étude structure :</p> <ul style="list-style-type: none"> <li>- Origine (tassements différentiels, manque de tirant, ...)</li> <li>- Etendue et profondeur ;</li> <li>- Traversante ou non ;</li> <li>- Traitement / confortement si nécessaire.</li> </ul>
<p><b>Façades Extérieures (ensemble)</b></p>

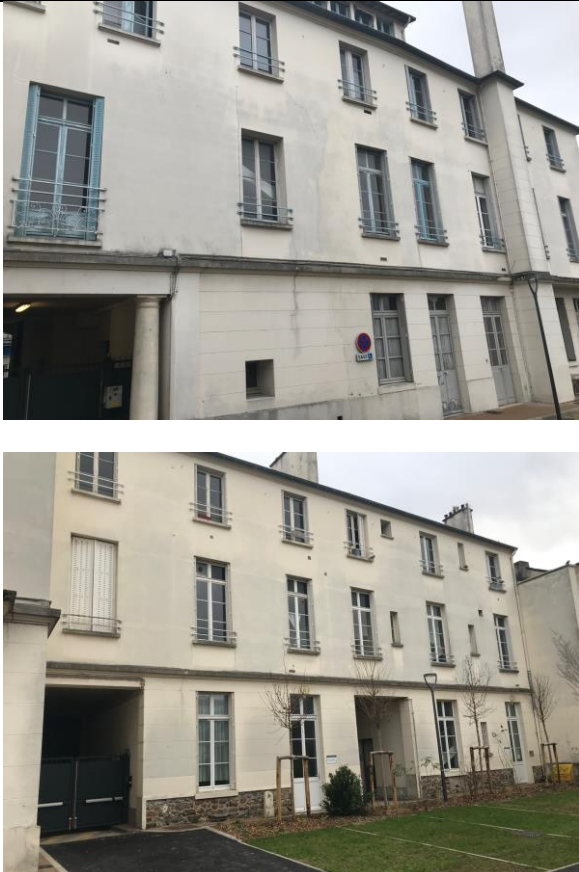
<p>A définir en fonction de l'origine du désordre</p>	<p>Fissuration de la façade au niveau des ouvertures et des trumeaux.</p> <p>A vérifier par étude structure :</p> <ul style="list-style-type: none"> <li>- Origine (tassement différentiels, galeries souterraines, ...)</li> <li>- Etendue et profondeurs ;</li> <li>- Traitement / confortement si nécessaire.</li> </ul>
