ASSISTANCE À MAÎTRISE D'OUVRAGE PATRIMONIALE

pour le dépôt de Permis de Démolir

Hôpital CHIPS, 78100 Saint-Germain-en-Laye

Inventaire patrimonial immobilier intérieur des bâtiments conservés sur le site

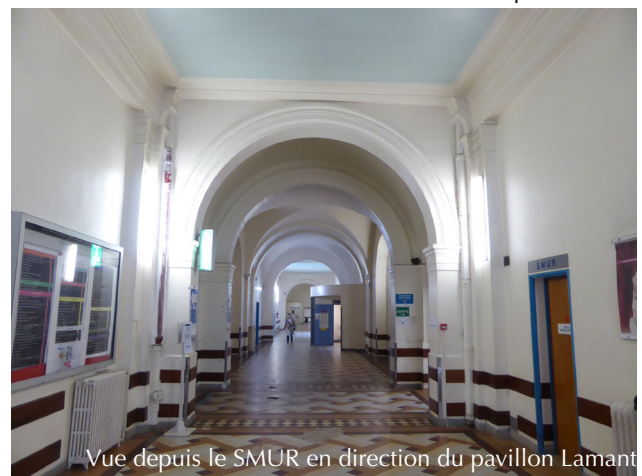
Vue depuis le SMUR en direction du pavillon Lamant

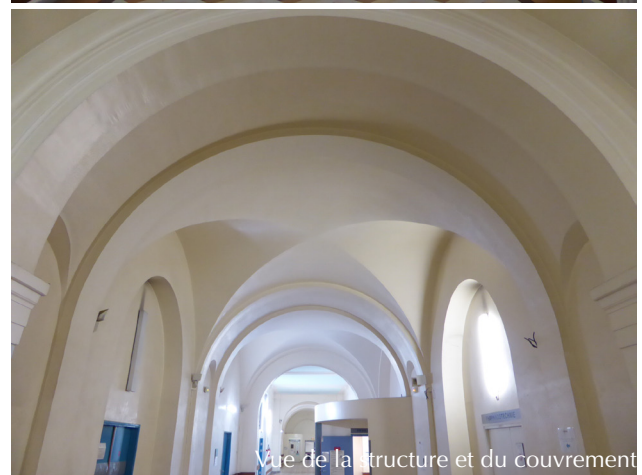
Vue de la structure et du couverture

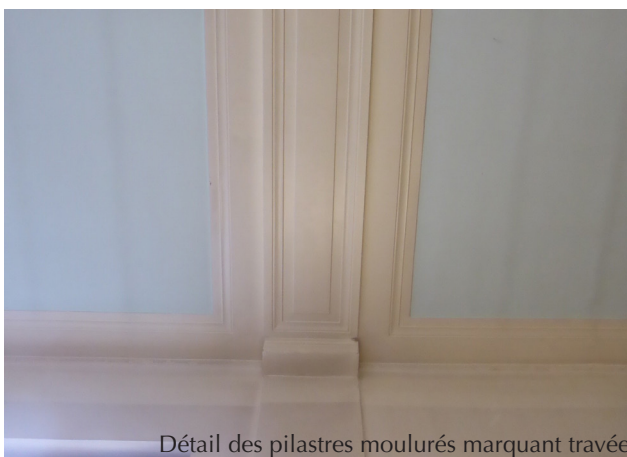
Détail des pilastres moulurés marquant travée

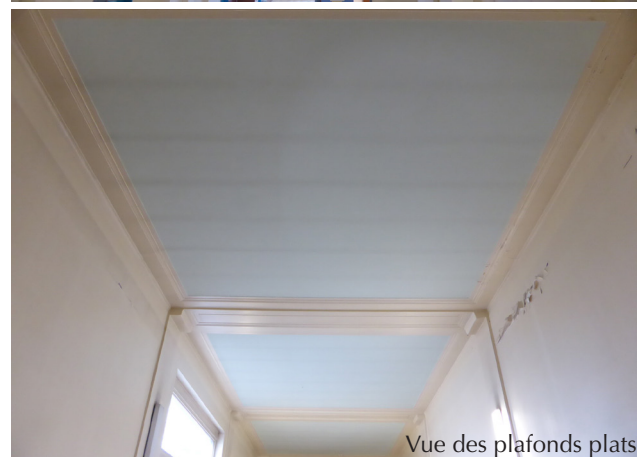
Vue des plafonds plats

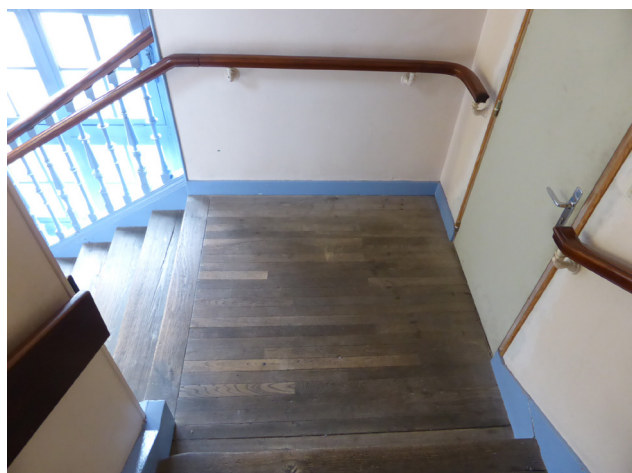
Balustres

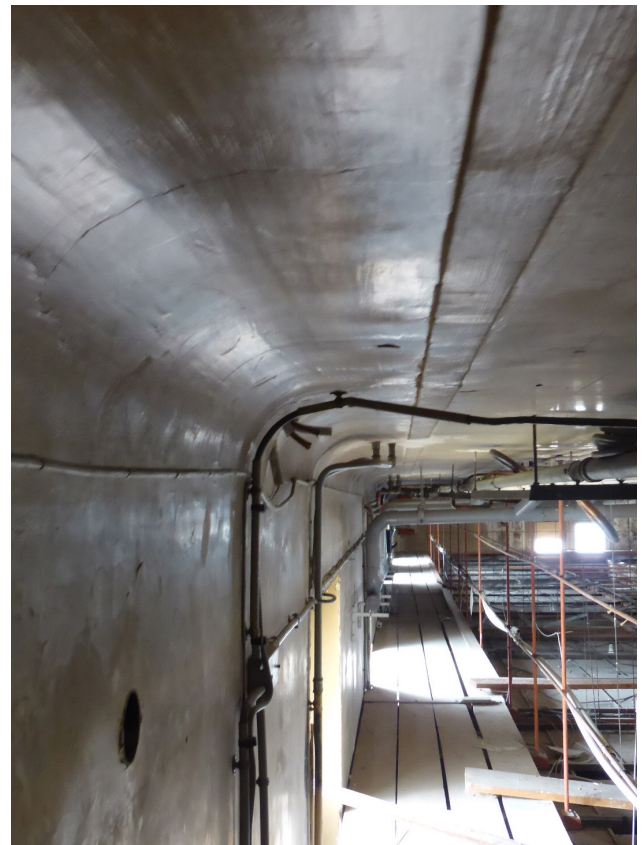
Détail de la gorge de pigeon

- Dépose possible des éléments techniques dans le but de dégager les volumes intérieurs d'origine à la seule condition de conserver le profil plâtré à gorge de pigeon faisant jonction entre murs et plafond.

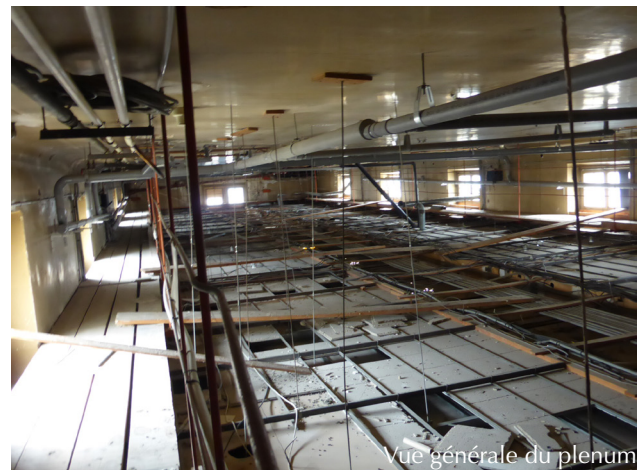
Les plenum ne révèlent aucune présence d'éléments d'intérêt patrimonial. La jonction entre les plafond et murs est assurée par un profil en gorge de pigeon en plâtre. Il n'existe aucun décor apparent dans les volumes.

Vue générale du plenum

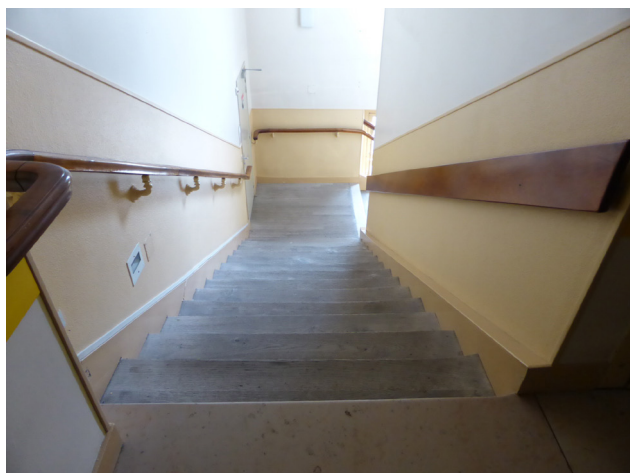
Vue de la 1ère volée droite

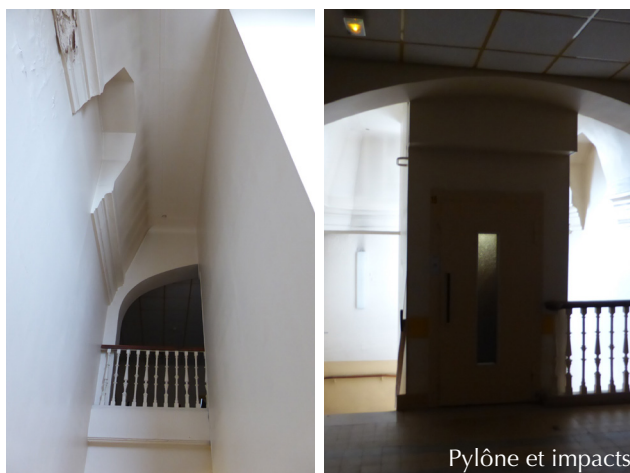
Pylône et impacts

- Protection des marches, des paliers, de la main courante, de la balustrade par contreplaqué ajusté + polyane.
- Dépose avec soin du pylône (structure métallique de l'ascenseur), de la main courante moderne et de l'ascenseur. Toutes précautions à donner au limon intérieur et sa jonction avec le pylône (dépose par phase).
- Dépose du pylône avec soin et de la main courante moderne.
- Protection soignée et préservation des surfaces et des éléments en vue de la restauration de l'ensemble (structures, limon, baluste, décor plâtre, écuyer, plinthe, parquet, dallage pierre de départ et arrivée, murs, plafond).
- Étude stratigraphique pour recherches picturales en vue de la restitution des teintes d'origine.

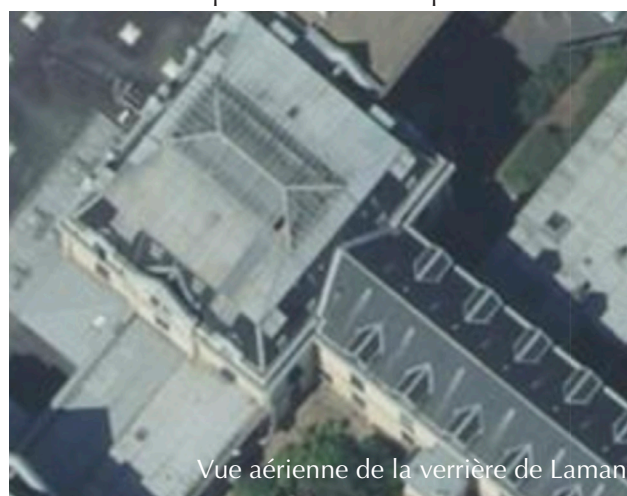
Vue aérienne de la verrière de Lamant

- L'ouvrage n'étant pas d'origine, il n'y a pas de prescription particulière pour sa conservation. Il est nécessaire lors de la dépose future d'assurer l'étanchéité du dernier plancher du pavillon.
- Pas de contre-indication pour la dépose du faux-plafond.

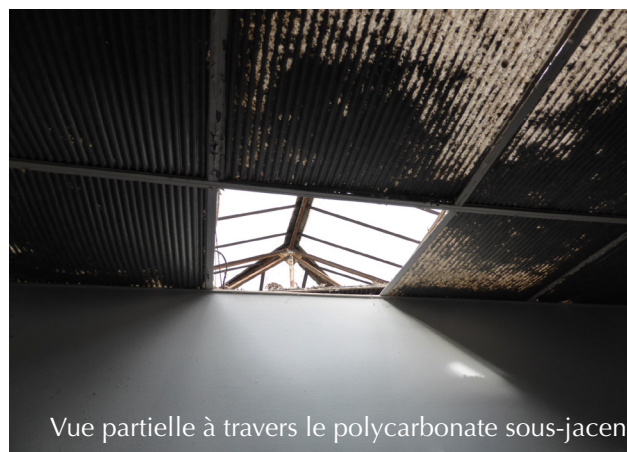
Vue partielle à travers le polycarbonate sous-jacent

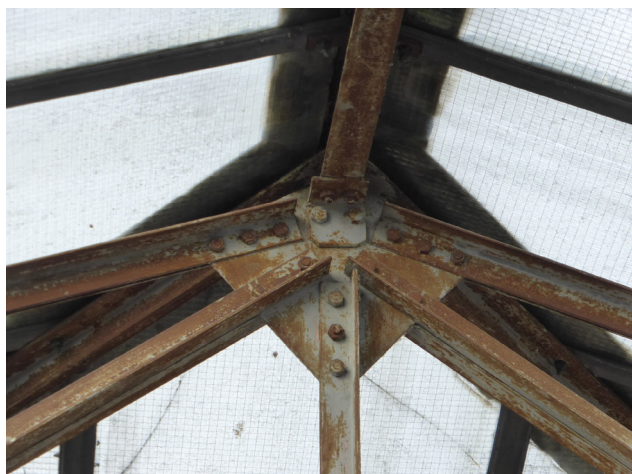
Détail assemblage d'une ferme

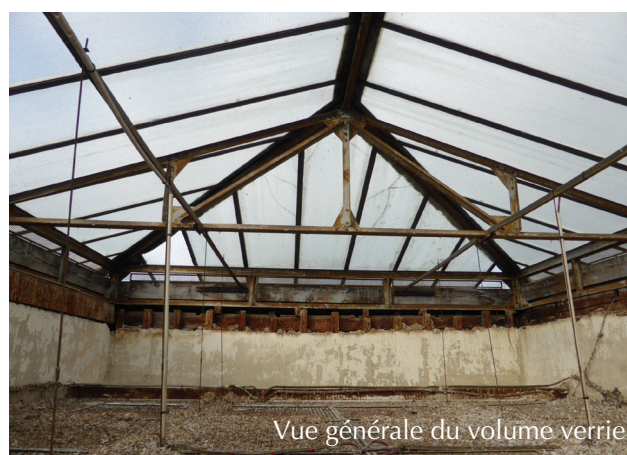
Vue générale du volume verrier

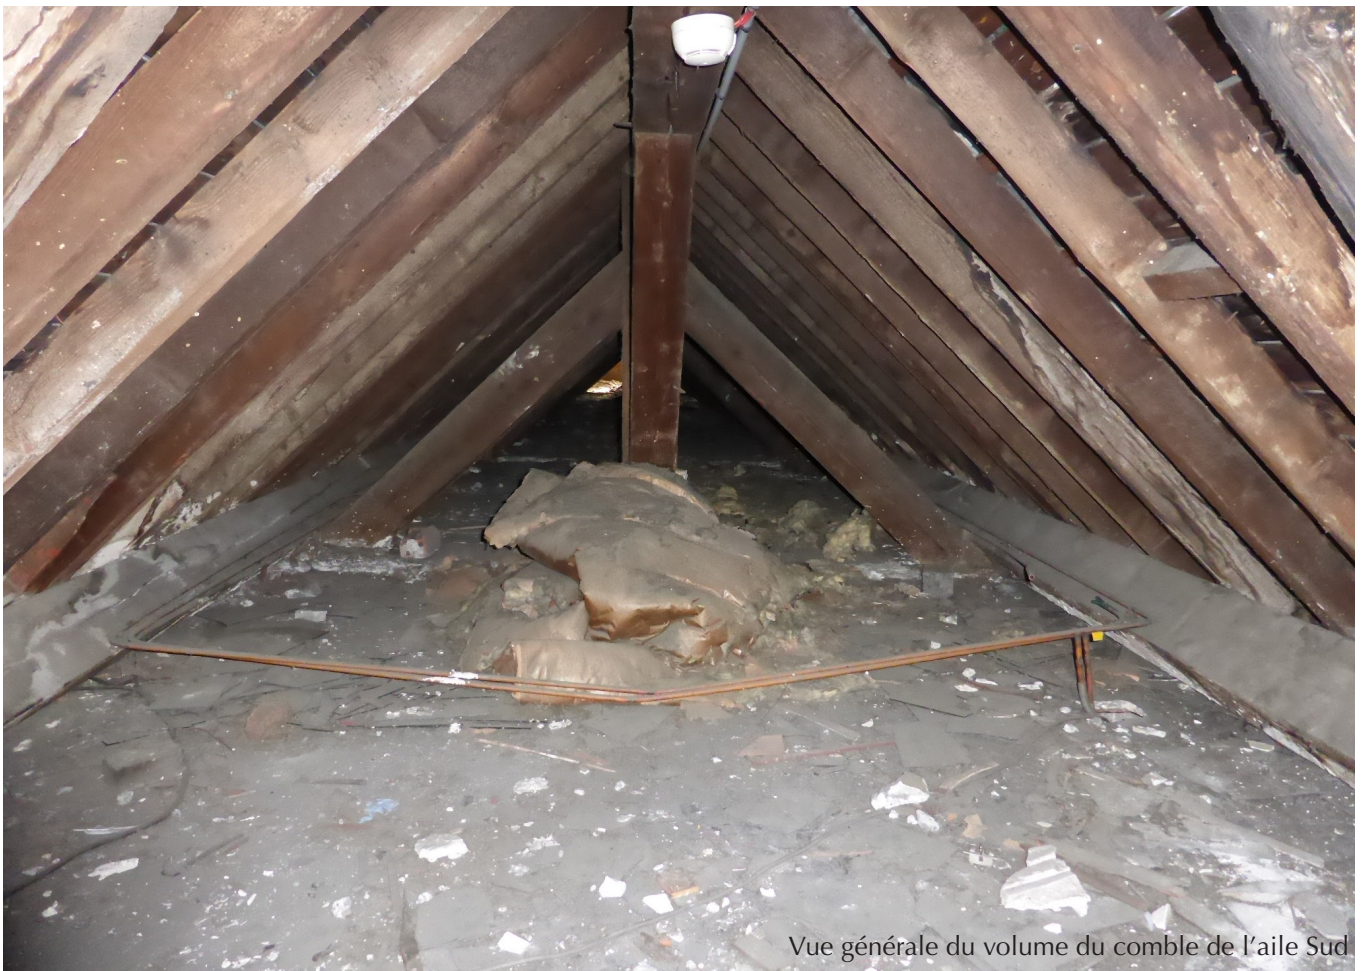
Le comble dispose de sa charpente d'origine à fermes et pannes en bois.

Le plancher qui se situe au niveau des entrants retroussés est une structure d'origine en plâtre et lattis bois. Il sépare le volume du comble perdu du volume de l'étage inférieur dissimulé sous un faux-plafond.

Vue générale du volume du comble de l'aile Sud

- L'ensemble de ces dispositions anciennes est à conserver.

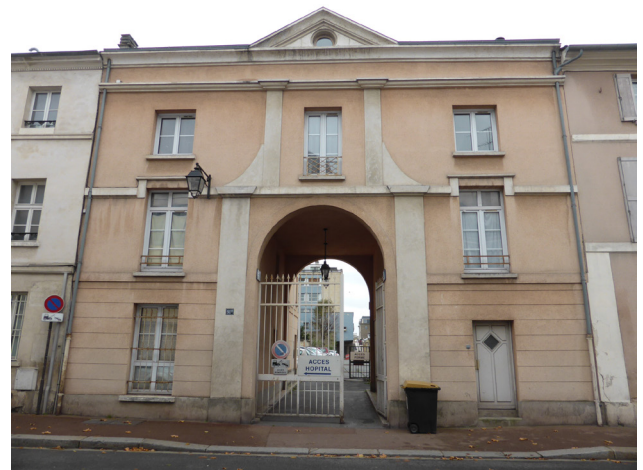
L'immeuble date de 1990 selon l'étude Grahal et cette mention est confirmée par l'analyse sur site.
L'ensemble est donc de facture contemporaine et ne présente aucun intérêt patrimonial.

Vue de la façade urbaine

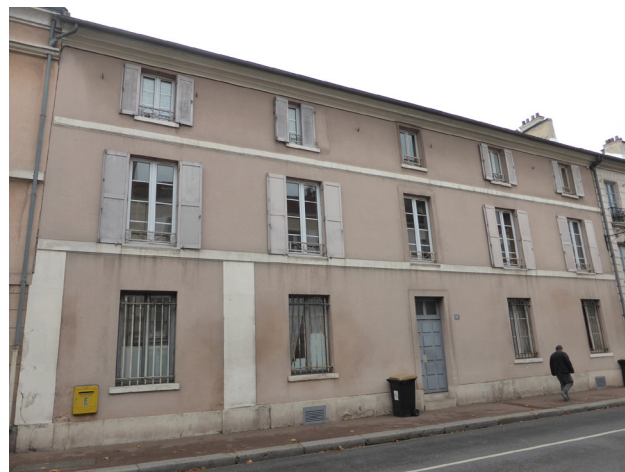
Les menuiseries de fenêtres ont toutes fait l'objet de renouvellement pour des produits en PVC.

La porte d'entrée est un modèle de la fin du XX^{ème} siècle.

Vue de la façade urbaine

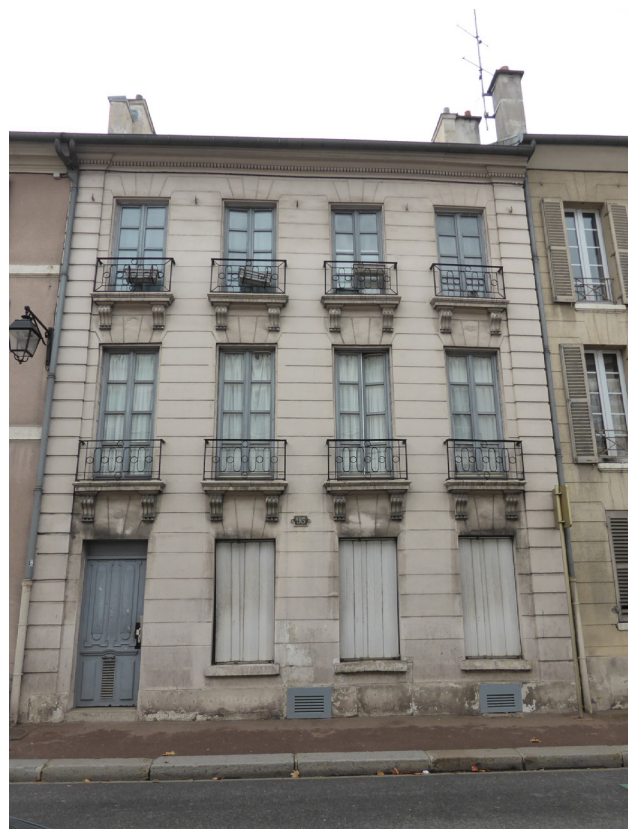
Les menuiseries de fenêtres ont toutes fait l'objet de renouvellement pour des modèles en bois mais dont les profils sont grossiers et inesthétiques.

La porte d'entrée est un modèle de la fin du XIX^{ème} ou du premier tiers du XX^{ème} siècle, pour ce qui concerne son vantail. Les quincailleries sont des modèles récents. Elle est à conserver avec un remplacement adéquat de sa quincaillerie.

Vue de la façade urbaine

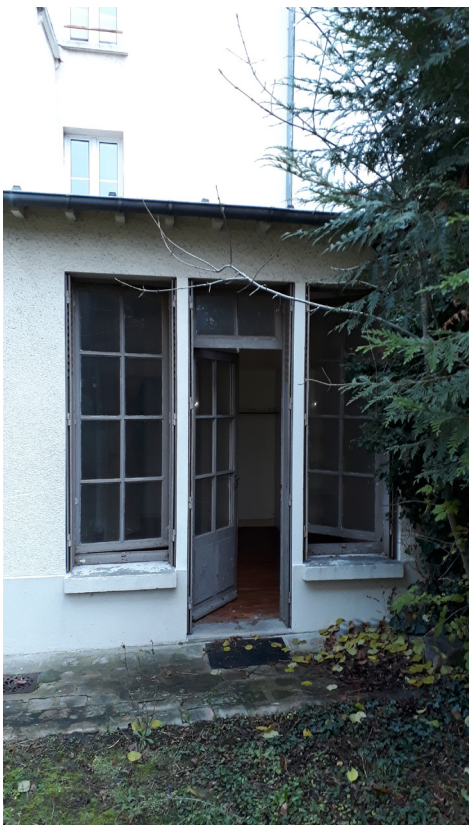
Les menuiseries de fenêtres ont toutes fait l'objet de renouvellement pour des produits en PVC.
Sur la façade arrière, à rez-de-chaussée de l'extension, un ensemble de menuiseries de fenêtres et de porte en bois à simple vitrage devrait appartenir à une campagne du début du XX^{ème} siècle. Il ne présente pas d'intérêt patrimonial.

Vue de l'ensemble menuisé en extension sur jardin

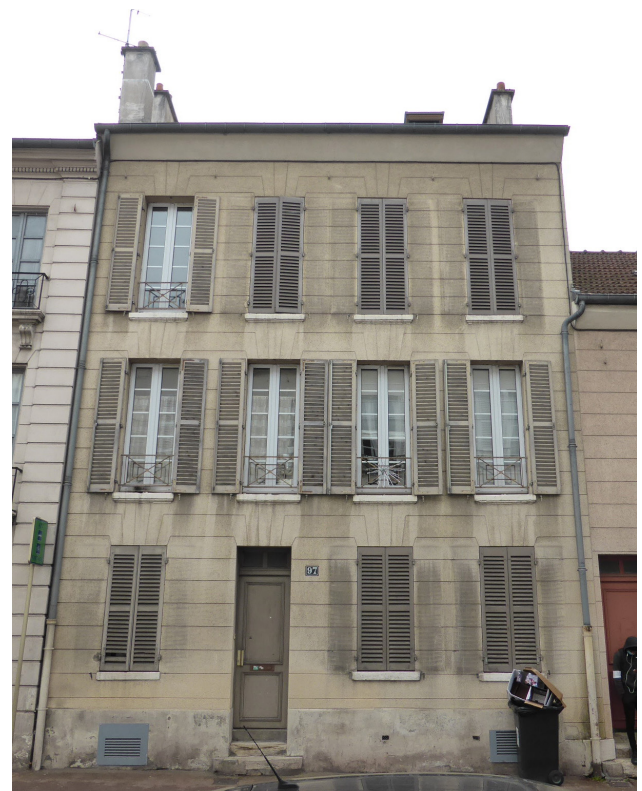
La porte d'entrée est un modèle du XX^{ème} siècle imitant une facture XIX^{ème}. Elle ne présente pas d'intérêt patrimonial.

Vue de la façade urbaine

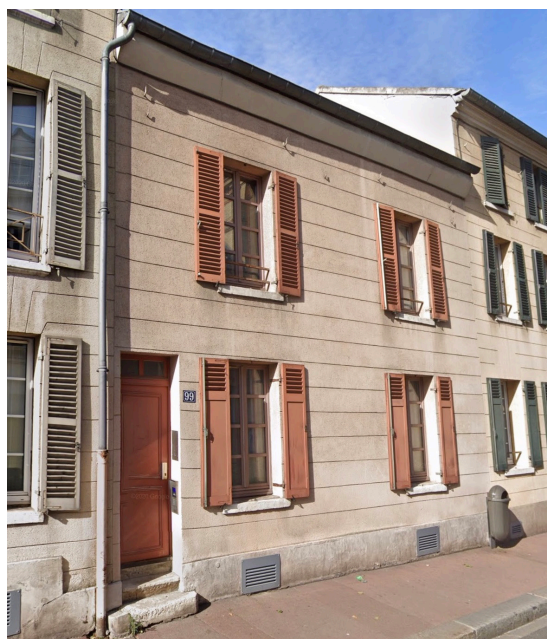
Vue de la façade urbaine

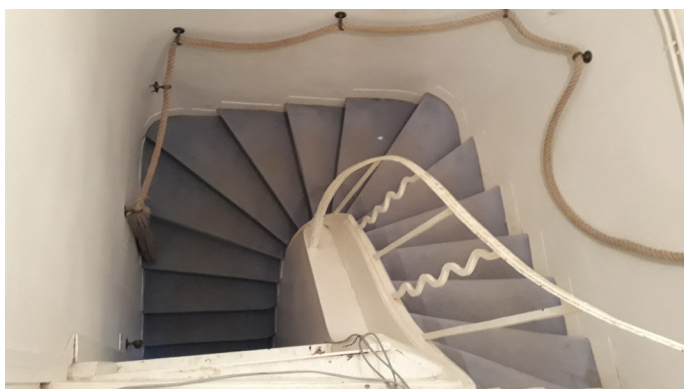
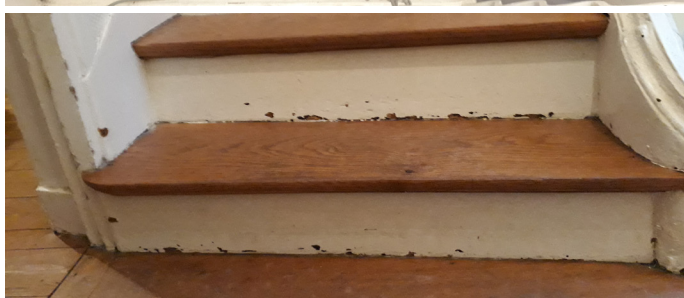
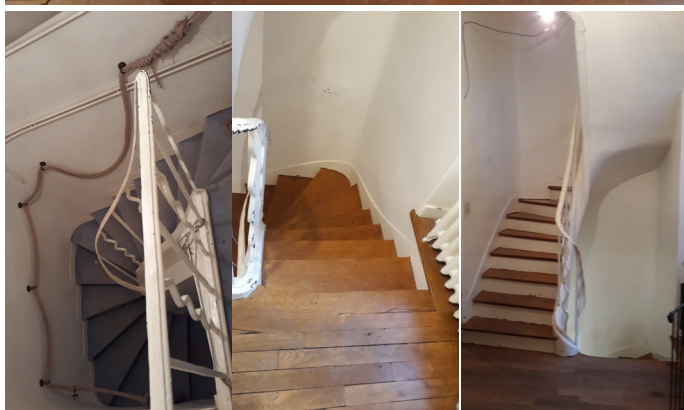
L'immeuble possède un très bel escalier balancé datant probablement de la toute fin du XVIII^{ème} siècle. C'est un ouvrage en bois avec limon mouluré massif et paillasse plâtrée. Les marches massives sont en chêne avec nez en quart de rond et une plinthe rampante accompagne la foulée. Les repos sont revêtus de parquet massif à lames. Le garde-corps est traditionnel dans son mouvement, la finesse de la main courante en ferronnerie, le fer plat scellé dans le limon. Il est aussi fantaisiste dans l'alternance des barreaudages pleins en ferronnerie droits et sinueux. L'ensemble est d'intérêt patrimonial. Il est à protéger par contreplaqué ajusté sur les marches et le parquet des paliers. Un polyane multicouche recouvrira le garde-corps et son limon en vue de la conservation et de la restauration de l'ensemble des éléments de la trémie.

Vues générales de l'escalier

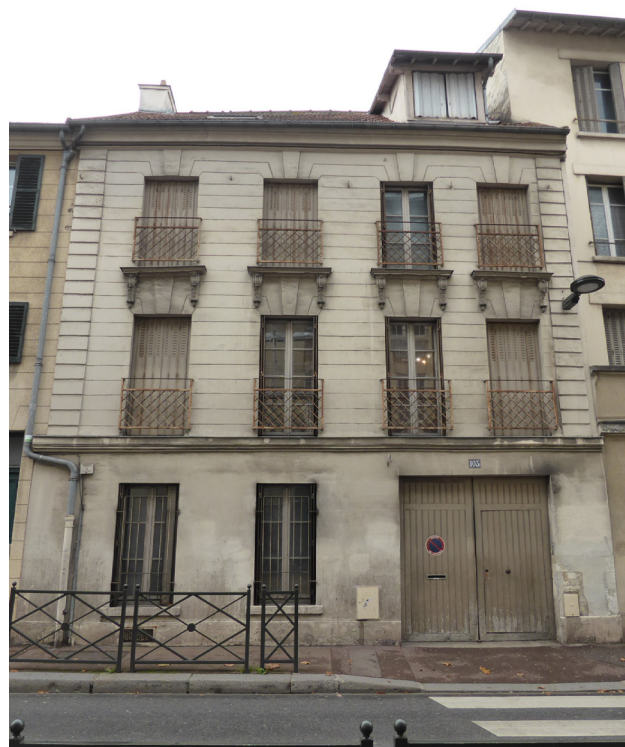
Les menuiseries de fenêtres ont toutes fait l'objet de renouvellement pour des modèles en bois datant d'environ 20 ans avec des profils grossiers.

Le portail à deux vantaux pleins possède un guichet et est un modèle de la fin du XIX^{ème}. Il est à conserver et à entretenir.

Vue de la façade urbaine
