Dossier de Diagnostic Technique

MISSION N° : 781904658

Adresse : **1 RUE FRANZ SCHUBERT**
Ville : **78100 SAINT-GERMAIN-EN-LAYE**

Type : Appartement	Nbre pièces : 5	Lot :
Cadastre :	Bâtiment :	Lot secondaire :
Porte :	Date de visite : 26/01/2024	Escalier :
Accompagnateur : VILLE DE SAINT-GERMAIN EN LAYE (PROPRIETAIRE)	Opérateur : EPPE Alexandre	Étage : RDC

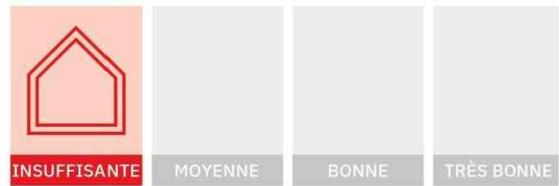
Performance de l'isolation

portes et fenêtre	Portes en bois opaque pleine Fenêtres coulissantes métallique sans rupture de pont thermique, double vitrage et volets roulants pvc (épaisseur tablier =< 12mm)	insuffisante
