Objet : Vérification conformité de raccordement à l'égout
Pièces jointes : rapport de contrôle
Affaire : COMMUNE DE SAINT-GERMAIN-EN-LAYE

Je vous prie de bien vouloir trouver ci-joint, les informations concernant la vérification de la conformité du raccordement à l'égout de la propriété située 16 RUE DE LA SALLE 4 LOGEMENTS - SECTION AI - PARCELLE 412 - LOT 9 (RDC), LOT 2 (1ER), LOT 3 (2EME), LOT 4 (3EME) à Saint-Germain-en-Laye.

EAV Région SARP IDF	**CONTRÔLE DE BRANCHEMENT D'ASSAINISSEMENT (rapport)**	A111 - IT36 Date de création : 30/01/2013 Indice de révision : 0 Date mise à jour : 30/01/2013

CLIENT :	**MAIRIE**
Propriétaire :	MAIRIE
Interlocuteur sur site :	-
Adresse :	16 RUE DE LA SALLE
VILLE :	SAINT GERMAIN EN LAYE
TYPE DE BIEN :	APPARTEMENT : Rdc Lot 9

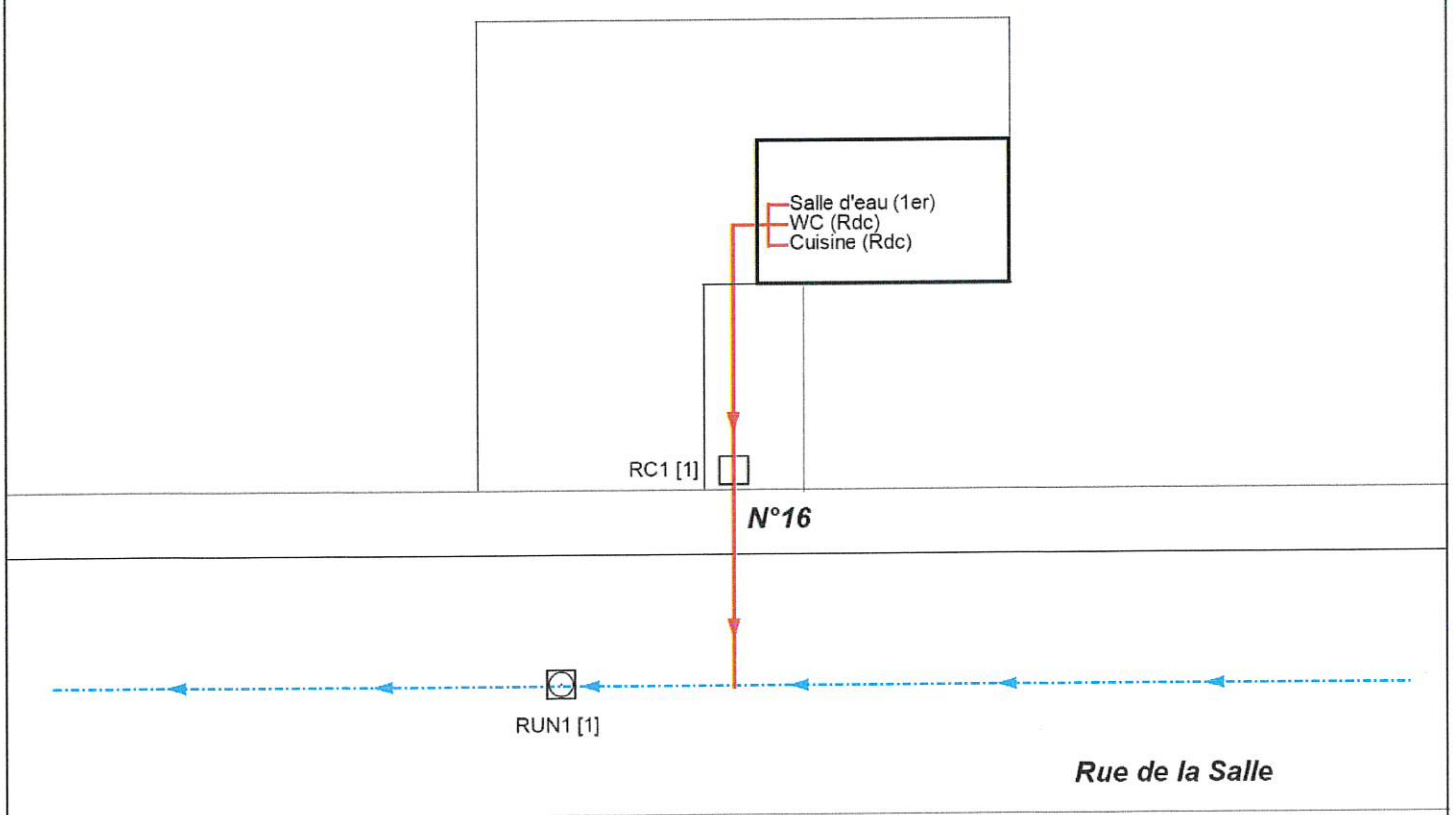
RC1 : Résurgence de colorant dans RC1 lors des essais sur les installations eaux usées de l'appartement

RUN1 : Résurgence de colorant dans RUN1 lors des essais sur les installations eaux usées de l'appartement

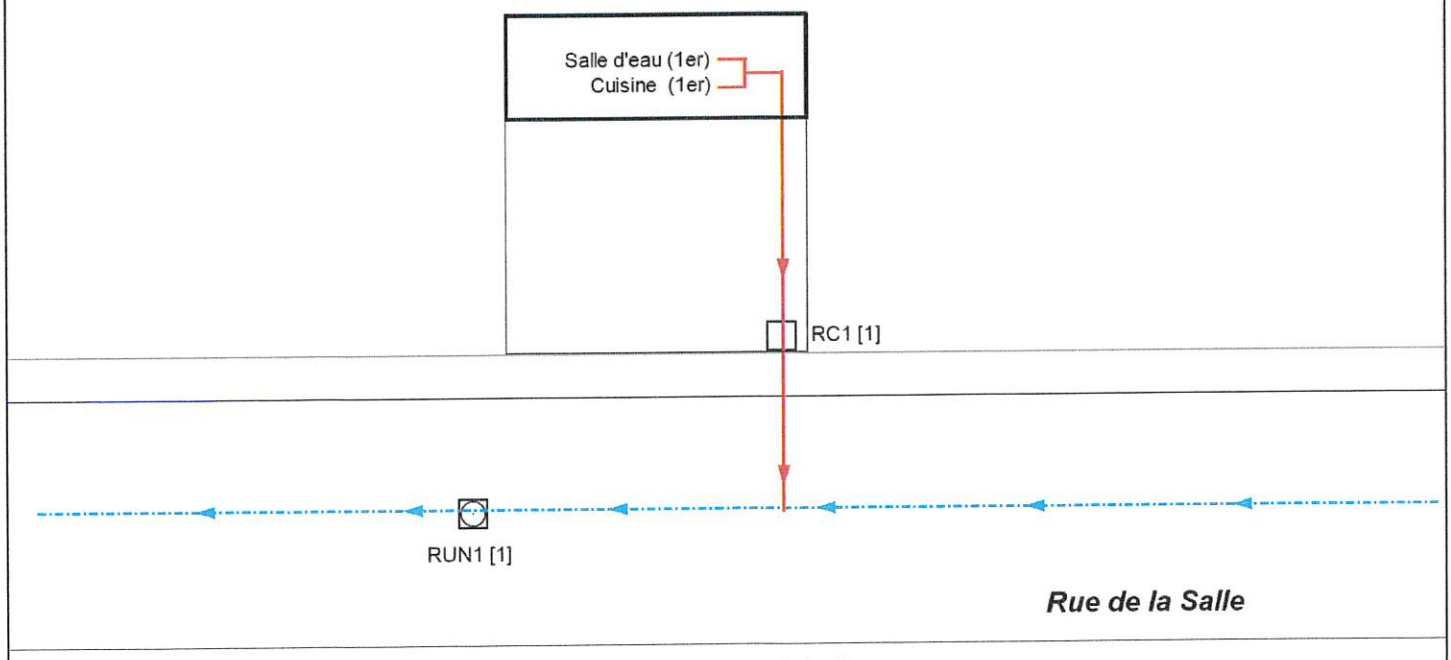
RC1 : Résurgence de colorant dans RC1 lors des essais sur les installations eaux usées de l'appartement

RUN1 : Résurgence de colorant dans RUN1 lors des essais sur les installations eaux usées de l'appartement

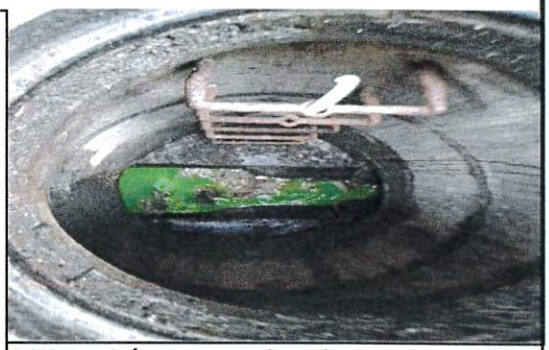
RC1 : Résurgence de colorant dans RC1 lors des essais sur les installations eaux usées de l'appartement
