ASSISTANCE À MAÎTRISE D'OUVRAGE PATRIMONIALE

pour le dépôt de Permis de Démolir

Hôpital CHIPS, 78100 Saint-Germain-en-Laye

Inventaire patrimonial immobilier intérieur des bâtiments conservés sur le site

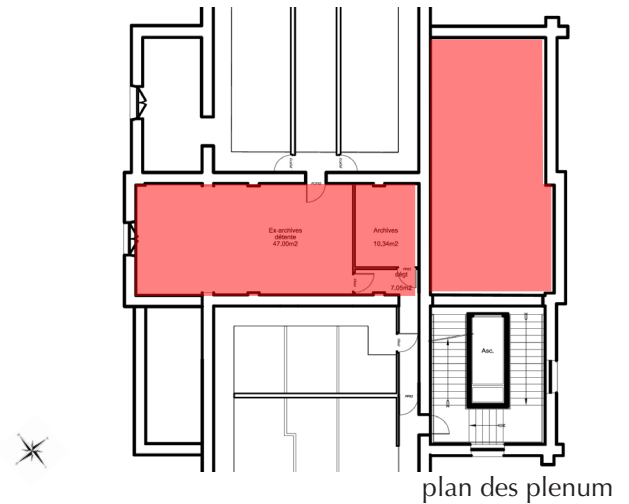
Les plenum ne révèlent aucune présence d'éléments d'intérêt patrimonial. La jonction entre les plafond et murs est assurée par un profil en gorge de pigeon en plâtre. Il n'existe aucun décor apparent dans les volumes.

- Dépose possible des éléments techniques dans le but de dégager les volumes intérieurs d'origine à la seule condition de conserver le profil plâtré à gorge de pigeon faisant jonction entre murs et plafond.

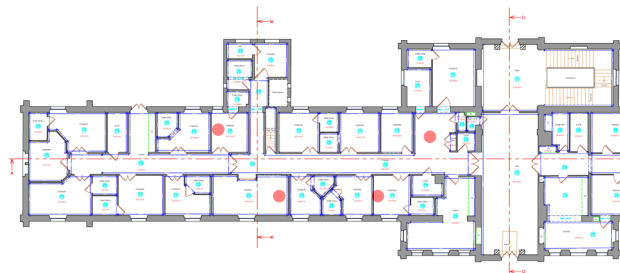
plan de repérage des sondages au R+1

Les sondages ont consisté en la dépose ponctuelle des dalles de faux-plafond plâtre sur armature métallique pour effectuer un repérage visuel des plafonds structurels en plâtre.

L'analyse visuelle n'a pas repéré de décor particulier ou d'éléments à caractère patrimonial.

Notons néanmoins que la jonction entre les têtes de murs et le plafond structurel en plâtre se fait par un profil adouci en gorge de pigeon plâtrée.

- Dépose possible des faux-plafonds et des cloisonnements dans le but de dégager les volumes intérieurs d'origine à la seule condition de conserver le profil plâtré à gorge de pigeon faisant jonction entre murs et plafond.

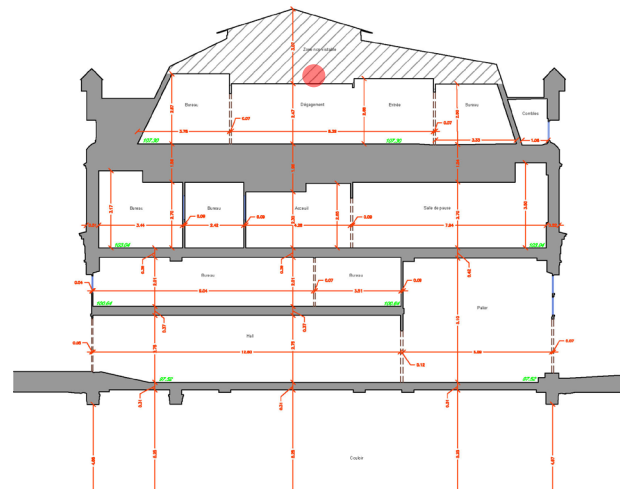
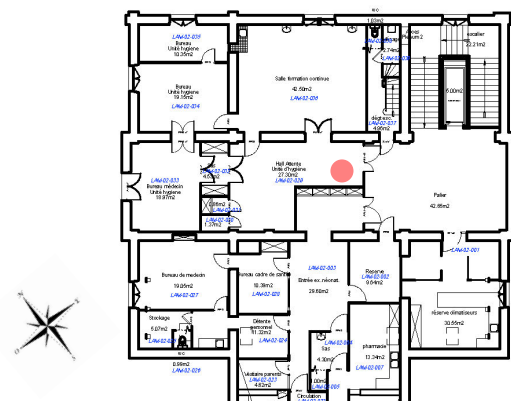
Coupe transversale et plan R+2 - Lamant - avec repérage point de sondage

Le sondage a consisté à déterminer la présence et la nature d'un plancher ancien au-dessus de la structure plus récente composée de poutrelles métalliques et de hourdis en terre cuite.

Le percement a confirmé ces dispositions constructives. Il n'existe donc pas de plancher intermédiaire ancien. Il révèle une épaisseur de plancher moderne qui sépare le volume sous la verrière au niveau du terrasson et du brisis.

- Hormis sa nécessité structurelle, il ne présente aucun intérêt patrimonial.

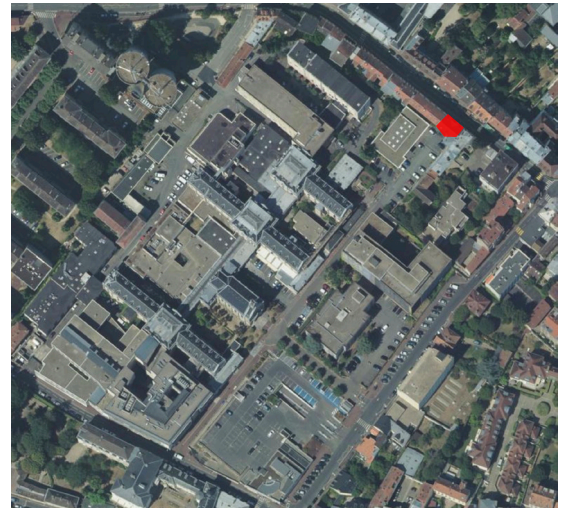
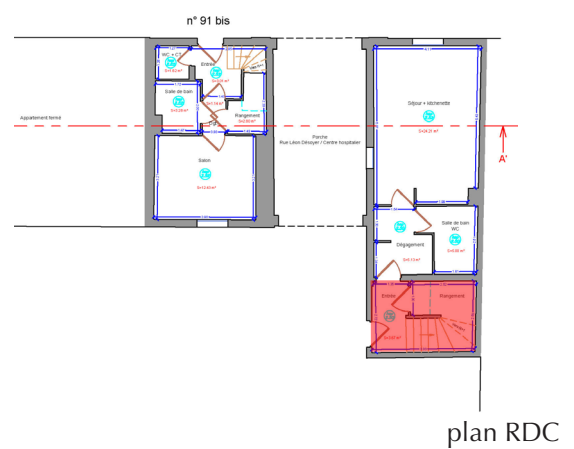
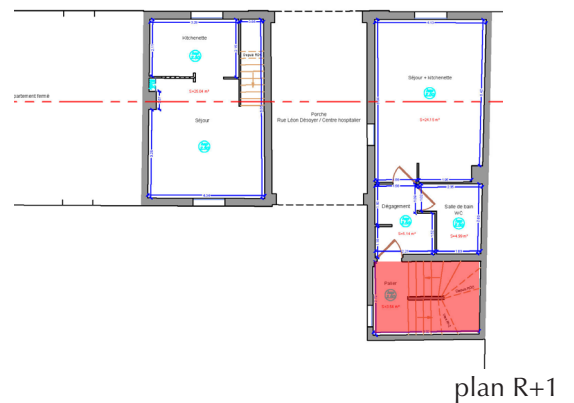
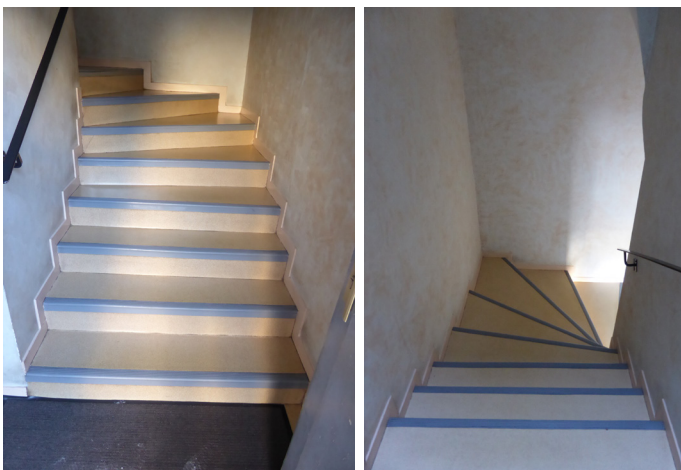
Vues générales de l'escalier

L'immeuble date de 1990 selon l'étude Grahal et cette mention est confirmée par l'analyse sur site.
L'ensemble est donc de facture contemporaine et ne présente aucun intérêt patrimonial.

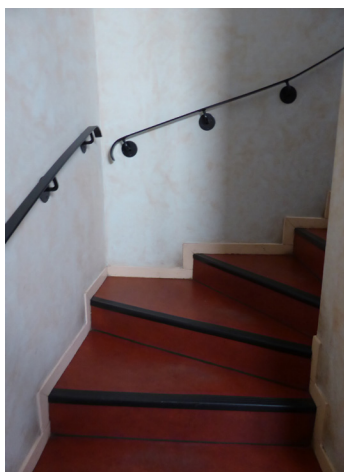
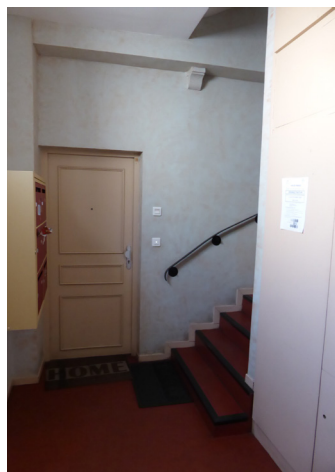
Vues générales de l'escalier

Les parties communes ont été totalement reconditionnées selon les critères structurels et décoratifs de l'organisme bailleur. La structure de l'escalier semble être en béton armé. Sa forme ne laisse pas présager de structure ancienne.

L'ensemble ne laisse plus apparaître de caractère patrimonial.

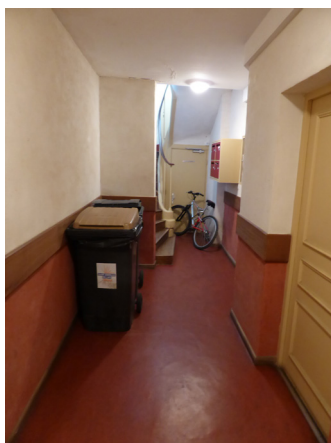
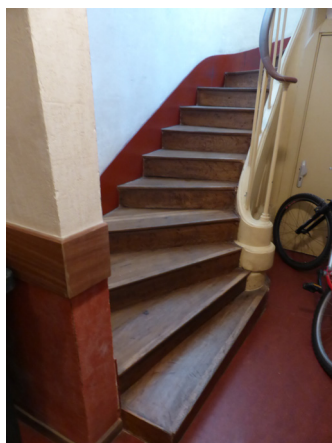
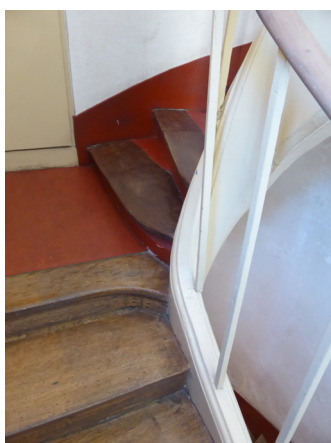
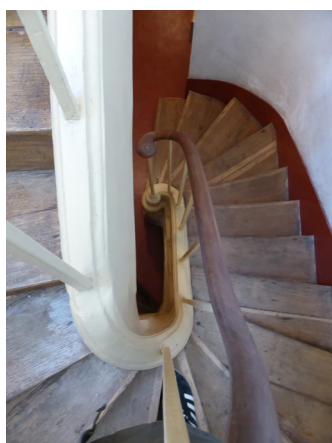
Vues générales des parties communes et de l'escalier

L'immeuble possède un très bel escalier datant probablement de la toute fin du XVIII^{ème} siècle.

Depuis la porte d'entrée, un couloir confortable mène à la cour intérieure et croise au deux tiers de la profondeur du bâtiment un escalier en bois qui s'annonce par un départ en rouleau. La structure est en bois de chêne. Les marches massives sont en chêne avec nez en quart de rond et une plinthe haute profile la montée. Les repos intermédiaires demeurent maçonnés. La main courante et le limon massif sont des ouvrages débillardés. Le fin barreaudage en ferronnerie pleine et à section carrée reposent sur fer plat scellé dans le limon en bois.

L'ensemble est à protéger impérativement par contreplaqué ajusté sur les marches et les tomettes du couloir. Un polyane multicouche recouvrira le garde-corps et son limon en vue de la conservation et de la restauration de l'ensemble des éléments de la trémie.

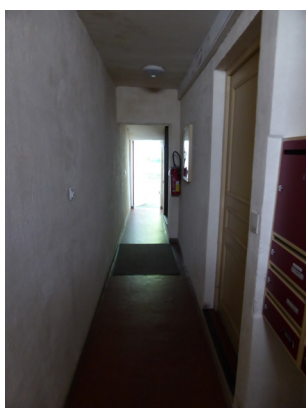
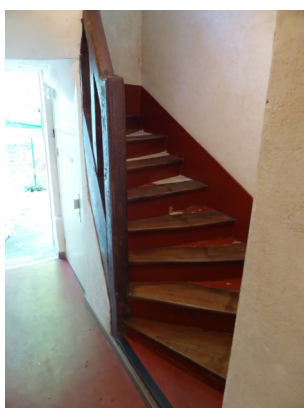
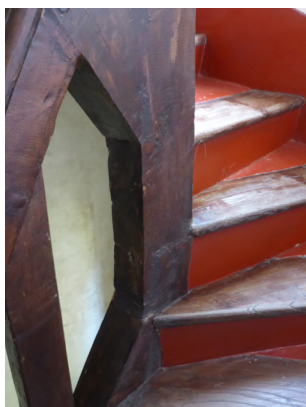
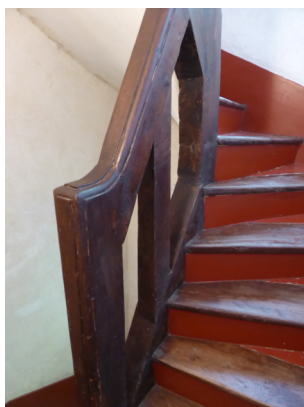
Vues générales de l'escalier

Néanmoins, l'accès lors de la visite est possible et rend compte de la présence d'un très bel escalier datant probablement du dernier tiers du XVIII^{ème} siècle.

Depuis la porte d'entrée, un long couloir étroit et traversant mène à la cour intérieure. Au deux tiers de la profondeur du bâtiment est implanté un escalier en bois de chêne qui monte de fond avec des marches balancées.

La volée tournante possède des marches massives avec des nez en quart de rond. Les girons sont pour moitié remplies de maçonnerie (à l'origine des tomettes) et une plinthe haute rampante accompagne le mouvement.

Un garde-corps composé de poteaux, main courante et limon à grosse section carrée rappelle le style rustique.

L'ensemble, assemblé à tenon et mortaise, est de très belle facture.

Il est à protéger impérativement en vue d'une restauration.
